# ASPECTOS GEOTÉCNICOS DEL SISMO DE PISCO, PERÚ DEL 15 DE AGOSTO DEL 2007<sup>1</sup>

A. Rodríguez-Marek<sup>2</sup>, J. Alva Hurtado<sup>3</sup>, B. Cox<sup>4</sup>, J. Meneses<sup>5</sup>, G.A. Montalva<sup>6</sup>, V. Moreno<sup>7</sup>, M. Olcese<sup>7</sup>, R. Sancio<sup>8</sup>, J. Wartman<sup>9</sup>

## GEOTECHNICAL ASPECTS OF THE AUGUST 15, 2007 PISCO, PERU EARTHQUAKE

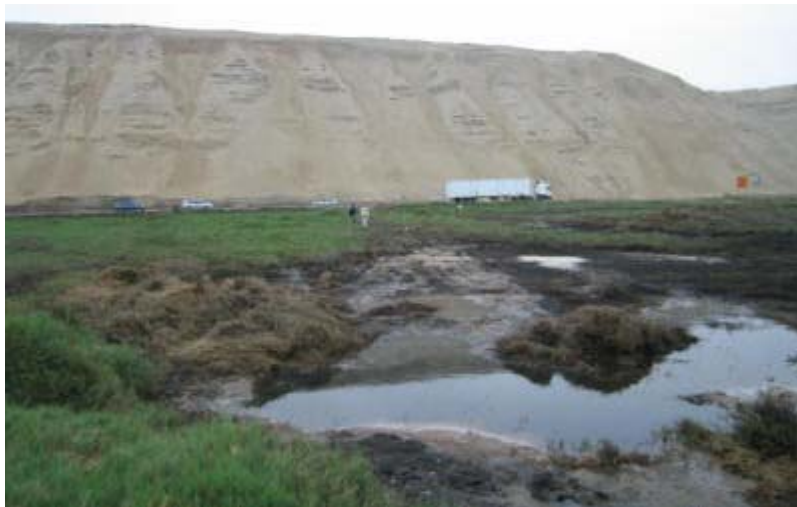
La falla de un talud de 400 m de largo fue inducida en Jahuay por la licuación en el pie de un talud de pendiente fuerte de aproximadamente 30 a 50 m de alto. La falla ocurrió cerca del kilómetro 188 de la carretera Panamericana, justo al sur de la caseta de peaje (aproximadamente a 40 km del plano de ruptura). En este lugar, la carretera corre justo a lo largo de la interfaz entre la terraza de un depósito marino del Holoceno y la Formación Cañete del Pleistoceno, un conglomerado de areniscas, limolitas y lutitas, con cementación débil a media (INGEMMET, 1999; Salazar y Landa, 1993). El material del talud que falló está formado por depósitos eólicos de arenas limosas (SM) sueltas y no plásticas, que cubrían la Formación Cañete. La terraza marina, pantanosa y plana se extiende aproximadamente 700 m desde la orilla del mar en el límite sur de la carretera Panamericana (véase la Figura 13). La falla de talud fue inducida por la licuación de los depósitos de la terraza marina en el pie de la Formación Cañete. La berma y el pavimento de calzada norte fue levantada unos 3 m como se observa en la foto de la Figura 14; esto se cree que ocurrió a causa de que parte del material fallado se habría enterrado bajo el terraplén de la carretera. Gran cantidad del suelo fallado cayó entre la carretera y el borde del talud sobre los 400 m de longitud del talud fallado. Un lugareño informó que la autopista al sur de la falla del talud había sido recientemente reparada y apropiadamente compactada; esto parece haber prevenido que la falla se extendiera hacia el sur.

**Figura 13: Vista de la carretera Panamericana en la zona de la falla del talud de 400 m de longitud. Se pueden ver depósitos de terraza marina en la parte anterior y la Formación Cañete en la parte posterior.**

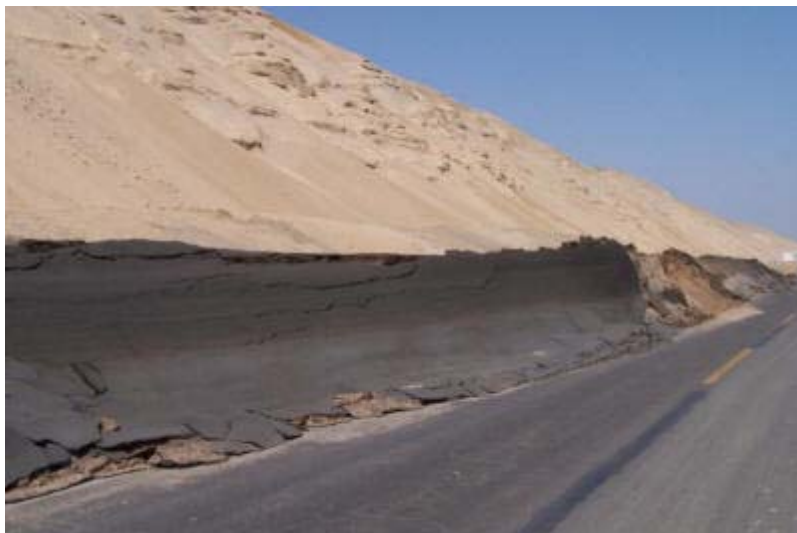
**Figura 14: Daños en berma y pavimento de la calzada norte de la carretera Panamericana.**

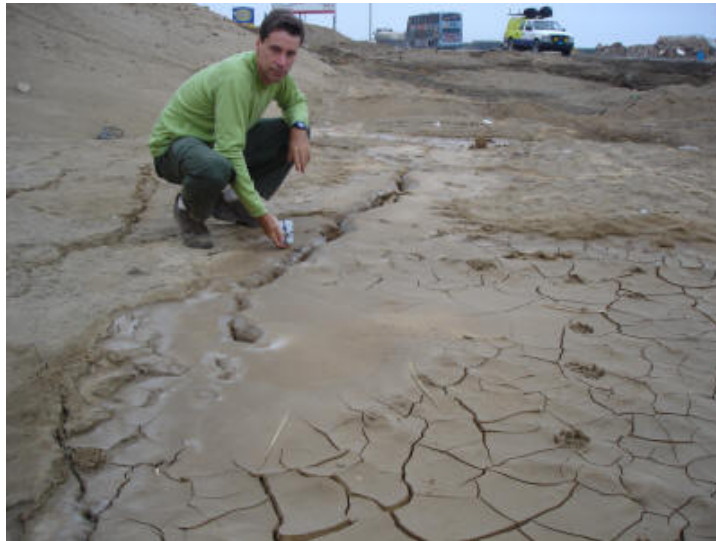
Fueron encontrados conos de arena en ambos lados de la carretera y una persona que vivía justo al sur del deslizamiento reportó agua y arena saliendo en gran cantidad del suelo durante el terremoto, alcanzando alturas de hasta 1 m. Un cono de arena hallado en el extremo sur de la falla de talud tenía grietas de contracción en el material perimetral, indicando la presencia de finos plásticos (Figura 15). Los finos fueron encontrados sólo en una capa delgada en lo más alto del material eyectado. Pruebas de laboratorio realizadas al material de este cono indicaron su clasificación como arena arcillosa (SC) conteniendo aproximadamente 43% de finos (11% de partículas del tamaño de arcilla) con un Índice de Plasticidad (IP) de 8 y un Límite Líquido (LL) de 25 (Figura 16). Sin embargo, hasta que investigaciones más detalladas se realicen en el sitio, permanecerá poco claro si el material fino plástico fue parte de la capa licuada o si fue mezclado con el material licuado en su camino a la superficie. También cabe destacar que un cono de arena en el lado opuesto del camino clasificó como arena mal graduada (SP) con menos de 3% de finos no plásticos (Figura 16).

Figura 15: Gran cono de arena con finos posiblemente licuados.

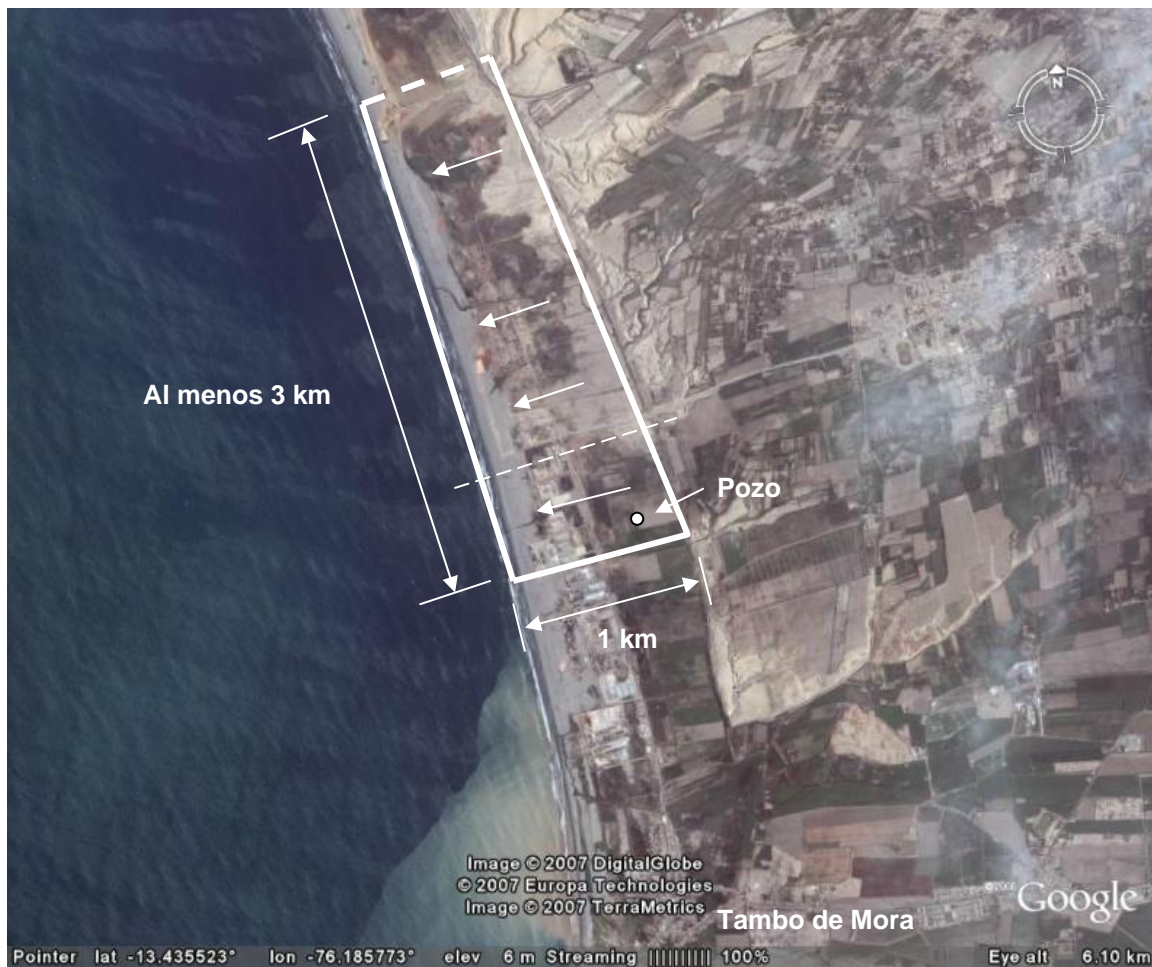
Un importante desplazamiento lateral en dirección hacia el mar de una terraza marina, provocado por licuación, ocurrió en Canchamaná, a 2.5 km al norte de Tambo de Mora. El área desplazada aproximada fue de 1 km de ancho por 3 km de largo (Figura 17). El límite este del desplazamiento fue la interfase entre la terraza del Holoceno marino y la Formación del Pleistoceno de Cañete (INGEMMET, 1999). El límite sur parece estar definido por la interfaz de la terraza marina con un depósito de arena aluvial del Holoceno. El límite norte no se pudo definir claramente, pero parece haber sido influenciado por la presencia de trabajos en una curva de la carretera Panamericana. El desplazamiento lateral puede haberse extendido más al norte, pero esto no fue verificado. La elevación de la Formación Cañete es de aproximadamente 10 a 20 m sobre la terraza marina. La superficie de los depósitos de la terraza marina parece estar compuesta por una capa de suelo no licuable (arena débilmente cementada), y una capa inferior de suelo licuable (arena limosa). El espesor de la capa superior va desde aproximadamente 6 m en el lado este, a una delgada capa en la playa. La profundidad del nivel freático era variable en los dos lugares donde fue medida. Ambas mediciones fueron hechas en el lado este de la terraza marina cerca de la Formación Cañete. En un pozo existente ubicado en la zona sur del área desplazada (Figura 17), el nivel freático fue de 5.2 m de profundidad, y en un agujero abierto a aproximadamente 0.7 km al norte de este pozo, el nivel freático se registró a 2.0 m de profundidad. La pendiente hacia el oeste de la superficie de la terraza marina era de aproximadamente 1.6 a 2.1%.

**Figura 17: Desplazamiento lateral del terreno asociado a licuación en Canchamaná. Mapa base cortesía de Google Earth.**

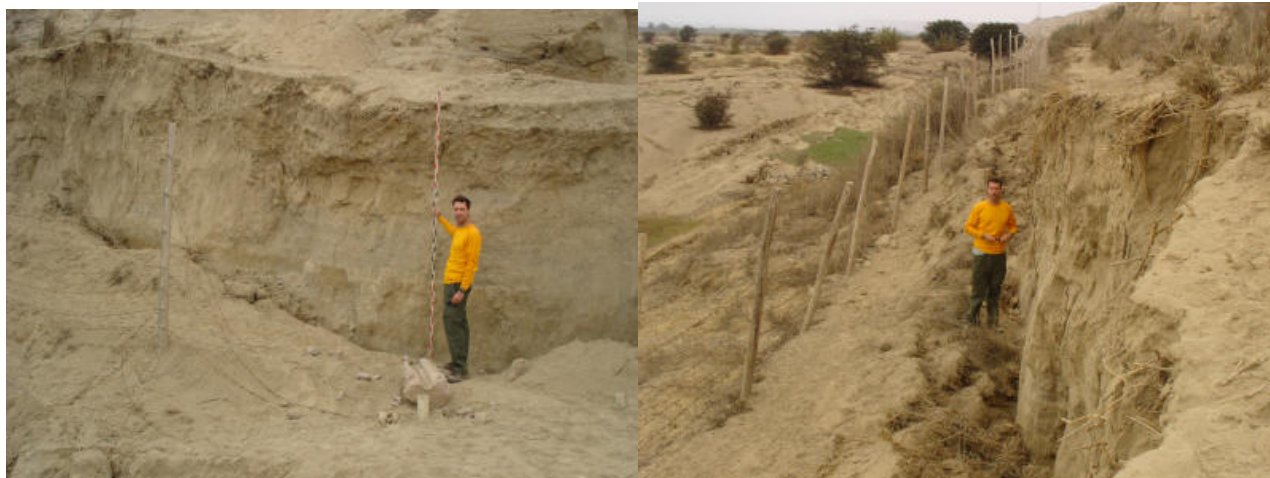
En un largo considerable de la interfase entre la Formación Cañete y la terraza marina se registró un quiebre vertical de magnitud variable en la topografía. El desplazamiento relativo vertical máximo medido fue de aproximadamente 3 m, en la vecindad del camino rural que une Canchamaná con el pueblo de La Victoria (Figura 18). Además de este importante desplazamiento vertical, se registraron numerosas grietas de extensión paralelas a la línea de costa en la terraza marina, algunas de ellas de hasta 1 m de ancho. En general, el tamaño de las grietas (tanto en ancho como en

profundidad) decrecía desde la interfaz Formación Cañete-terrazza marina a la línea de costa. En los extremos del desplazamiento se constataron grietas perpendiculares a la playa mientras que en otros las grietas parecían seguir la topografía local.

**Figura 18: Desplazamiento vertical producto del desplazamiento lateral del terreno en Canchamaná.**

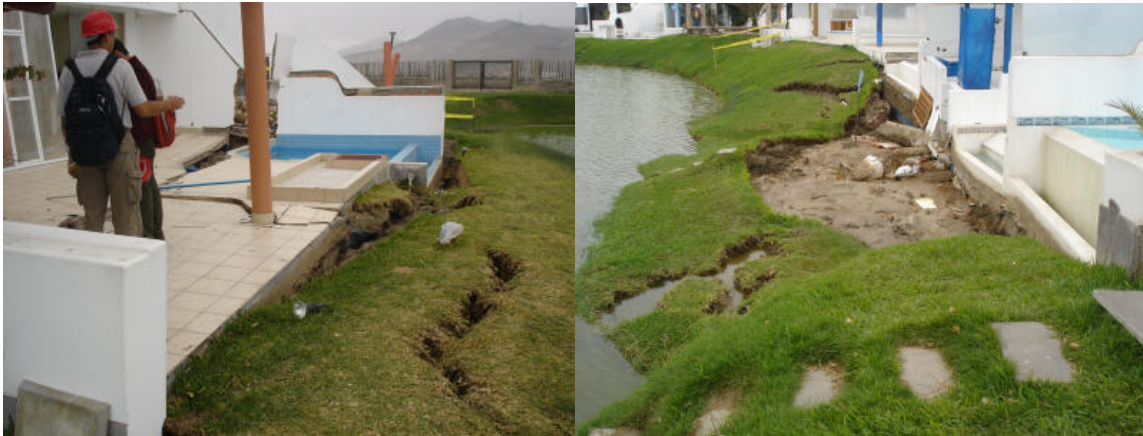
Las Lagunas es un complejo de casas en la playa ubicado a 71 km al sur de Lima y a aproximadamente 51 km del plano de ruptura. Esta área está ubicada en un depósito del holoceno marino reciente. El complejo consiste en casas de uno y dos pisos construidas de albañilería confinada. El daño estructural fue de ninguno a severo y estaba bien correlacionado con el grado de asentamiento de las fundaciones y el desplazamiento lateral asociado a la licuación del suelo subyacente. Muchas de las casas fueron construidas alrededor de lagunas artificiales creadas por medio de dragado de arena y dejando que el agua subiera a su nivel freático natural. Los bancos de las lagunas eran taludes cubiertos de pasto, con una pendiente estimada de 1.5H a 1V. En ellos se registraron evidencias claras de desplazamiento lateral de casas hacia las lagunas o hacia el océano, donde la pendiente era mucho menor. El desplazamiento observado variaba desde unos pocos centímetros para las casas junto al océano a casos que involucran 3.9 m de movimiento hacia las lagunas interiores (Figura 21). Algunas casas se asentaron tanto como 0.2 m. Al menos un desplazamiento lateral fue observado en los bancos de una laguna donde no había edificaciones cercanas. Adicionalmente, varias casas no mostraron evidencia alguna de movimiento y tuvieron un buen comportamiento sísmico, aún cuando estaban ubicadas cerca de la orilla del talud de una de las lagunas. En el tiempo limitado de la visita no pudieron ser descifrados patrones claros de la distribución espacial del daño por licuación dentro de la subdivisión. En varios lugares hubo presencia de arena eyectada, principalmente a lo largo de grietas en el terreno. La eyección era gris, fina, de arena uniforme con algo de limos no plásticos.

**Figura 21: Desplazamientos laterales y fallas asociadas a licuación en el complejo Las Lagunas.**

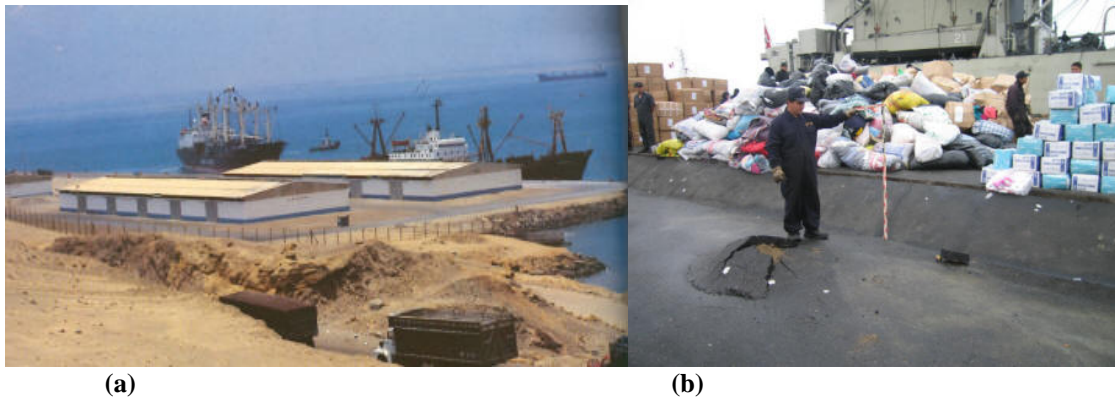
El Puerto General San Martín fue inaugurado en 1970 y tiene capacidad para barcos de hasta 25000 toneladas de peso muerto. Está localizado en Punta Pejerrey, bahía de Paracas, a aproximadamente 30 km de la falla. El puerto está rodeado de pórfido granítico (roca intrusiva), el cual es parte del Batolito San Nicolás (INGEMMET, 1999; Fernández Dávila, 1993). El pórfido granítico tiene una matriz que va desde fino a grueso, con colores desde rosado a rojo oscuro cafésoso. Las instalaciones portuarias fueron construidas en terreno ganado al mar, como muestra la Figura 22a. El embarcadero tiene una cubierta de hormigón armado que está fundada en 780 pilotes tubulares de acero. El área de suelo ganado al mar del puerto se ha asentado con el correr de los años resultando en un movimiento diferencial entre las edificaciones soportadas por pilotes y el terreno circundante. La solución típica a este problema fue poner más relleno hasta nivelar la superficie del terreno ganado al mar. El sismo produjo la licuación del relleno, como evidenciaron los conos de arena encontrados y el desplazamiento lateral con grietas significativas de hasta 0.25 m de ancho y distorsiones verticales de hasta 0.8 m (véase la Figura 22b). La cubierta soportada por pilotes se inclinó levemente hacia el mar y las separaciones horizontales en las juntas de la cubierta fueron de hasta 0.5 m (Figura 23a). Las grietas del terreno se desarrollaron en forma paralela a la cubierta en la zona de suelo ganado al mar y fueron más severas cerca de la orilla (Figura 23b). Una tubería que corría a través del puerto dentro de una caja de concreto no resultó dañada en el sismo, a pesar del hecho que el terreno circundante se asentó sustancialmente. Se presume que la caja de concreto estaba soportada por pilotes. No se observaron grietas en el terreno natural cerca del muelle.

**Figura 22: (a) Suelo ganado al mar; (b) Distorsión vertical de 0.8 m entre embarcadero y relleno artificial.**

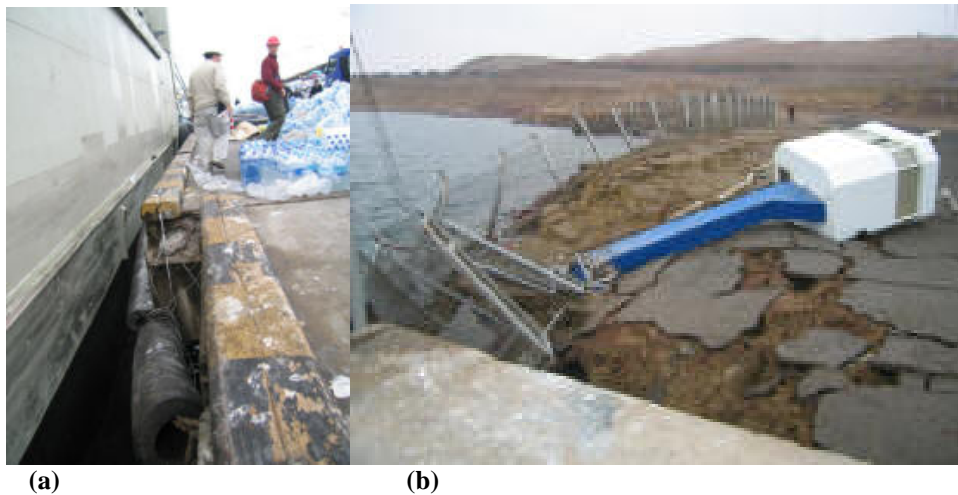
**Figura 23: (a) Desplazamiento lateral permanente en las juntas del embarcadero. (b) Grietas en relleno.**

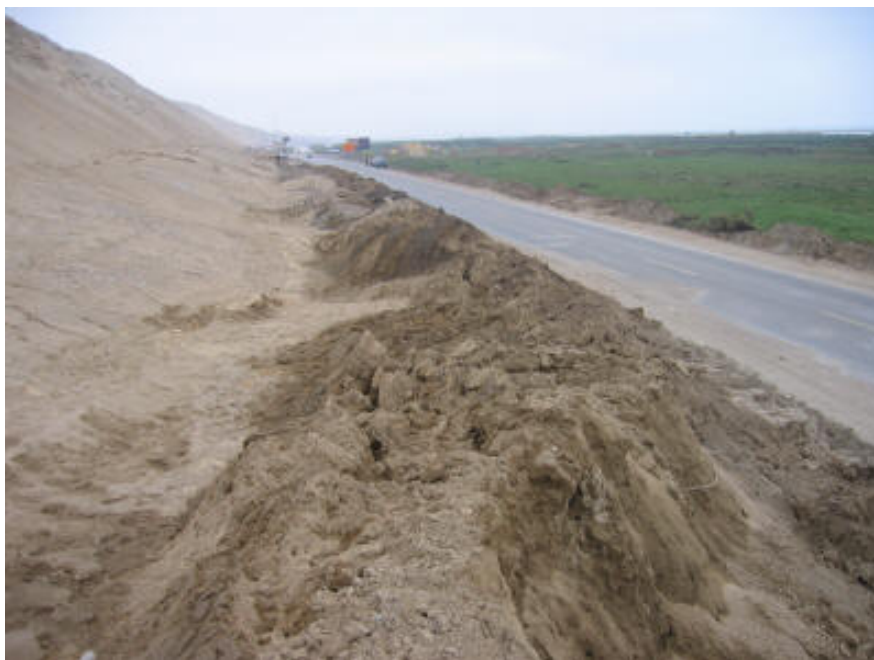
La Figura 24 muestra una avalancha de suelo mixto que se piensa fue inducida por licuación, lo que habría producido pérdida de rigidez del suelo o movimiento cerca del pie del talud. El deslizamiento ocurrió cerca de Jahuay a un costado de la carretera Pan-Americana, la cual fue parcialmente bloqueada en este lugar después del sismo. Esta falla fue discutida con mayor detalle en la sección de licuación.

**Figura 24: Avalancha de suelo en la carretera Panamericana.**

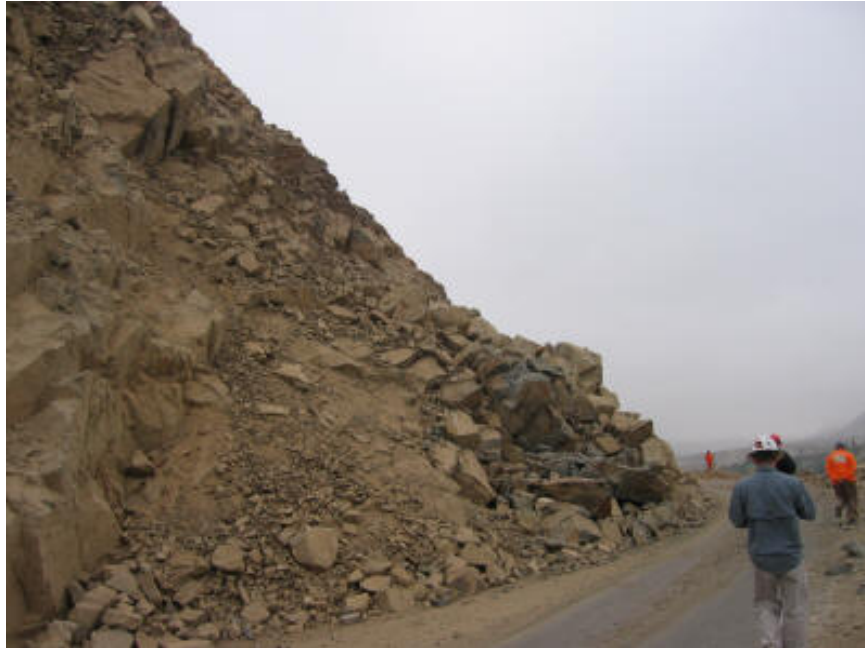
La caída masiva de rocas que se muestra en la Figura 25 tuvo lugar en la Carretera 024A a aproximadamente 44 km del plano de falla a una elevación de aproximadamente 500 m. El deslizamiento de rocas, que cerró completamente la carretera por 3 días, estaba en el proceso de ser removido durante la visita al sitio el 23 de agosto de 2007. El personal de la carretera estimó que 8000 m<sup>3</sup> de material fue removido previo a esta fecha. El volumen total del deslizamiento se estima fue sobre los 20000 m<sup>3</sup>. El macizo rocoso involucrado en la falla posee fracturas sin relleno y con orientación desfavorable. Los mapas geológicos indican que las rocas de la zona son Monzonitas del Cretáceo Inferior. La mayoría de las rocas falladas consistían en bloques entre 0.2 y 2.0 m de diámetro, aunque también se encontraron varios bloques de 3.5 m de diámetro en el camino. Después de cubrir la carretera, cayeron detritos sobre un acantilado localizado al sur de la carretera, los que terminaron por bloquear un canal de agua. Durante la visita y con el afán de restaurar el flujo en el canal, detritos que incluían bloques de varios metros de diámetro fueron dinamitados. Vale la pena destacar que, aparte de los cortes verticales en la carretera, esta unidad geológica tiende a meteorizarse formando pendientes de inclinación moderada (estimada entre 35 y 50 grados), la que evidenciaba poco o ningún signo de inestabilidad durante el terremoto.

**Figura 25: Deslizamiento de rocas en la carretera 024A.**

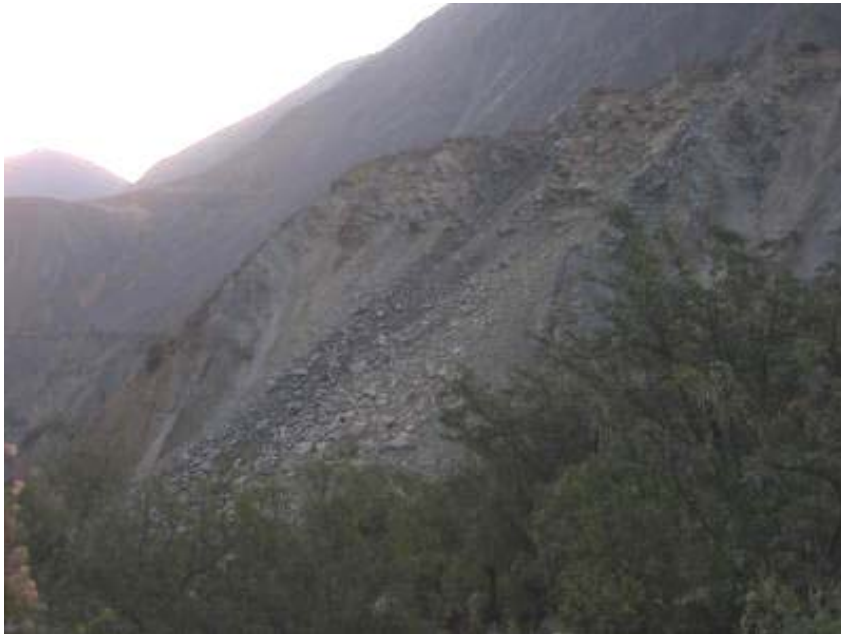
La Figura 26 muestra la parte superior de uno de los dos deslizamientos de rocas adyacentes que ocurrieron en terreno natural (sin cortes) a lo largo de la carretera 024A con una elevación aproximada de 2250 m, y a aproximadamente 65 km del plano de falla. El cono de detritos fue de 40 m de ancho en su base y se extendió a una altura estimada de 150 m. El macizo consiste de roca ígnea con fracturamiento moderado, no persistente. Los detritos de la roca fallada, que consistían en bloques de hasta 4 m de diámetro, cayeron a un río grande restringiendo un poco (pero no bloqueando) el flujo de agua.

**Figura 26: Deslizamiento de rocas en talud natural.**

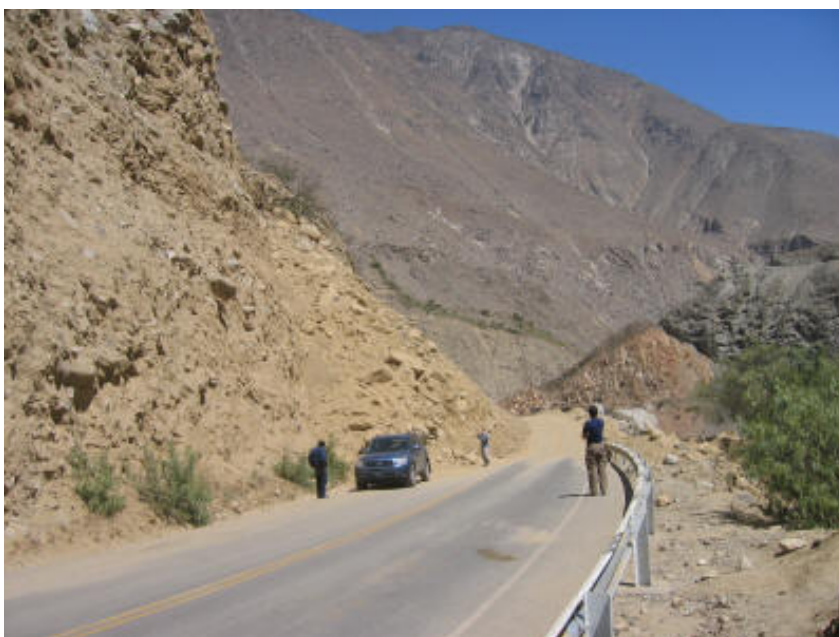
El deslizamiento de suelo y rocas que se muestra en la Figura 27 fue encontrado a una elevación de 2020 m a lo largo de la carretera 024A. La distancia más próxima al plano de falla se estimó en 65 km. Una cantidad significativa de detritos del deslizamiento cubrió completamente la superficie del camino después del sismo, cerrando la carretera en este lugar. Los restos fueron removidos para permitir el paso de una línea de tráfico antes que el equipo de reconocimiento visitara el sitio. El talud estaba constituido por un depósito sedimentario con grandes clastos de rocas ígneas (de hasta 1 m de diámetro), semiredondas en una matriz de suelo limo-arenoso. Cortes cercanos y estables en este mismo material tenían inclinaciones entre los 60 y 65 grados. En contraste con muchos de los deslizamientos de tierra vistos en la región, este deslizamiento de roca y suelo tuvo significativamente más desplazamiento, para finalmente caer sobre el camino y el cañón ubicado a la derecha del camino. Es importante notar que una falla similar ocurrió en la pared del cañón opuesta a la carretera en el mismo material, pero sobre un talud natural.

**Figura 27: Deslizamiento de suelo y roca en la carretera 024A.**
