# ASPECTOS GEOTÉCNICOS DEL SISMO DE PISCO, PERÚ DEL 15 DE AGOSTO DEL 2007<sup>1</sup>

A. Rodríguez-Marek<sup>2</sup>, J. Alva Hurtado<sup>3</sup>, B. Cox<sup>4</sup>, J. Meneses<sup>5</sup>, G.A. Montalva<sup>6</sup>, V. Moreno<sup>7</sup>, M. Olcese<sup>7</sup>, R. Sancio<sup>8</sup>, J. Wartman<sup>9</sup>

## GEOTECHNICAL ASPECTS OF THE AUGUST 15, 2007 PISCO, PERU EARTHQUAKE

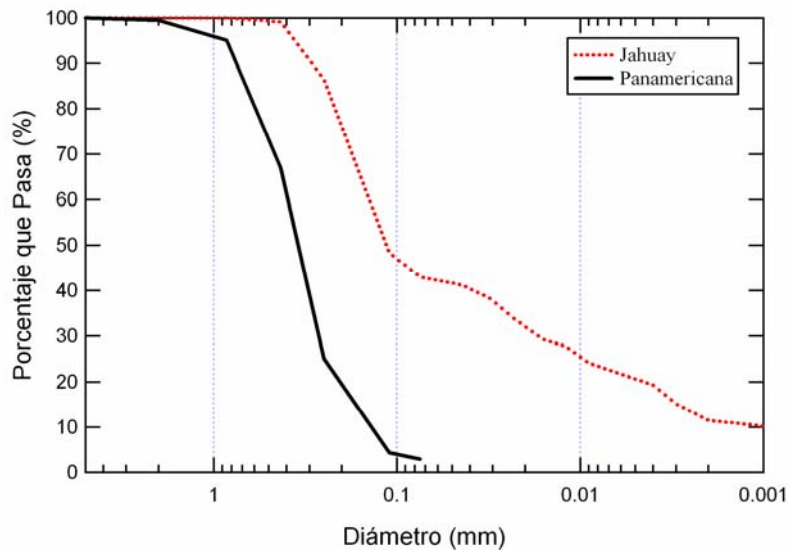
Fueron encontrados conos de arena en ambos lados de la carretera y una persona que vivía justo al sur del deslizamiento reportó agua y arena saliendo en gran cantidad del suelo durante el terremoto, alcanzando alturas de hasta 1 m. Un cono de arena hallado en el extremo sur de la falla de talud tenía grietas de contracción en el material perimetral, indicando la presencia de finos plásticos (Figura 15). Los finos fueron encontrados sólo en una capa delgada en lo más alto del material eyectado. Pruebas de laboratorio realizadas al material de este cono indicaron su clasificación como arena arcillosa (SC) conteniendo aproximadamente 43% de finos (11% de partículas del tamaño de arcilla) con un Índice de Plasticidad (IP) de 8 y un Límite Líquido (LL) de 25 (Figura 16). Sin embargo, hasta que investigaciones más detalladas se realicen en el sitio, permanecerá poco claro si el material fino plástico fue parte de la capa licuada o si fue mezclado con el material licuado en su camino a la superficie. También cabe destacar que un cono de arena en el lado opuesto del camino clasificó como arena mal graduada (SP) con menos de 3% de finos no plásticos (Figura 16).

Figura 16: Granulometría y límites de Atterberg de suelos obtenidos de conos de arena en Jahuay (Olcese, 2007).

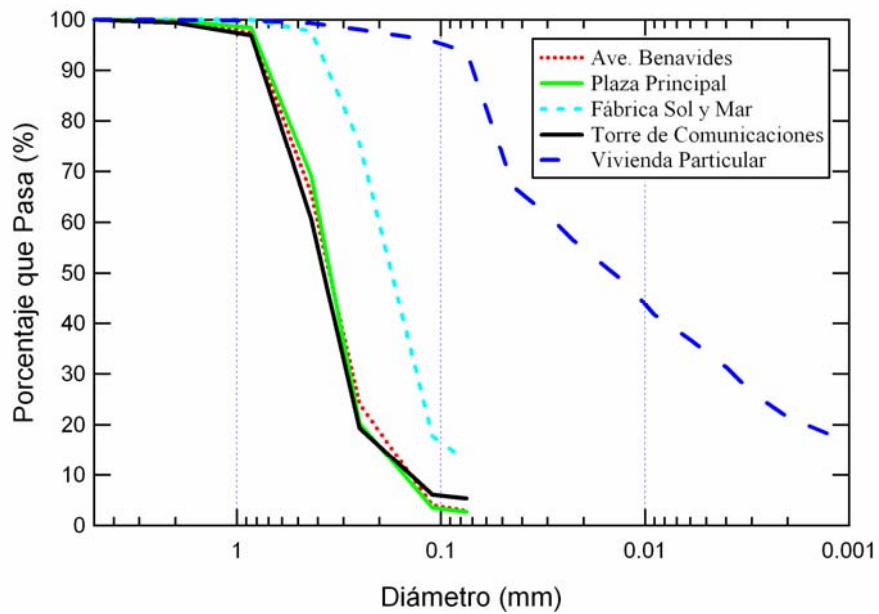
**Figura 20: Granulometría y límites de Atterberg de suelos obtenidos de material de deyección en Tambo de Mora (Olcese, 2007).**
